XXIV CONVEGNO NAZIONALE DI GEOTECNICA

STABILIZZAZIONE DI TERRENI ARGILLOSI SOGGETTI A FENOMENI DI RITIRO E RIGONFIAMENTO: UN INTERVENTO ESEGUITO SU UN FABBRICATO DISSESTATO SITO A BOLOGNA.

4 CASE HISTORY - IL FABBRICATO DI VIA BELLINI N. 1 A BOLOGNA

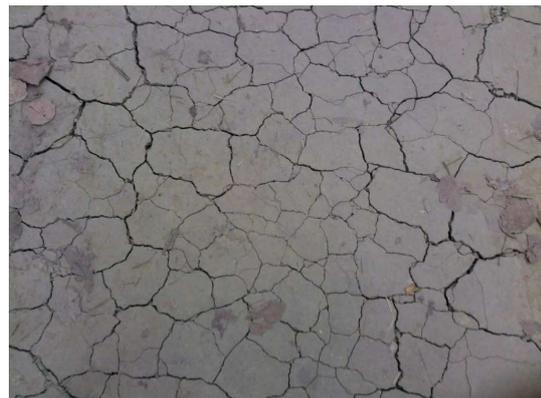
Figura 1 - Tipica fessurazione da ritiro in terreni di natura argillosa

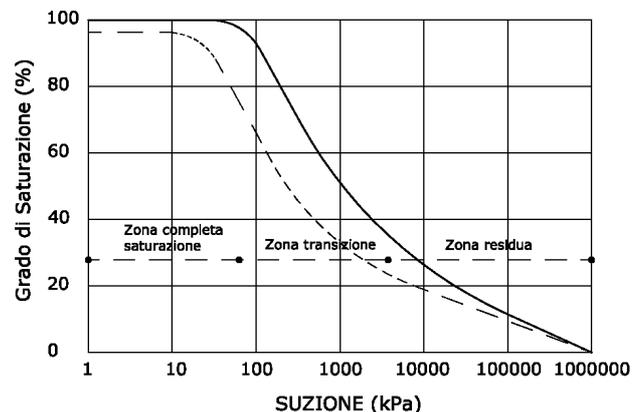
Figura 2 – Curva principale di essiccamento (tratto continuo) e di imbibizione (tratteggiato) di un limo argilloso

Durante la fase di diminuzione del contenuto in acqua il terreno segue una curva di ritenzione detta “curva principale di essiccamento” mentre, nel processo inverso segue una “curva principale di imbibizione” diversa dalla precedente. Le due curve delimitano tutti i possibili percorsi che il terreno può compiere nelle varie fasi.

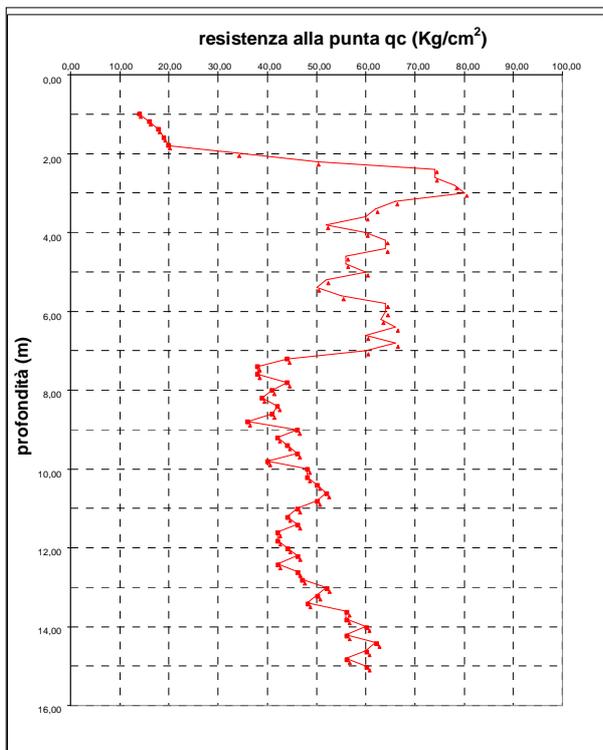
Figura 3 - Tipico andamento della resistenza di punta in una prova penetrometrica statica eseguita su terreni che mostrano un essiccamento

La figura sottostante mostra una tipica prova penetrometrica statica che evidenzia un essiccamento del terreno fino a circa 6 m di profondità dal piano campagna.

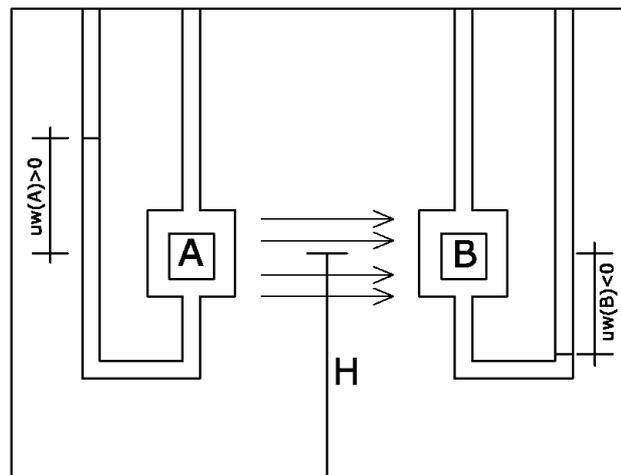
Figura 4 – Gradiente idraulico in un terreno parzialmente saturo

La presenza di forze di suzione nelle zone parzialmente saturate amplifica il gradiente idraulico generato nel sistema di adduzione favorendo in questo modo il flusso e la diffusione di acqua verso le zone sottosature.

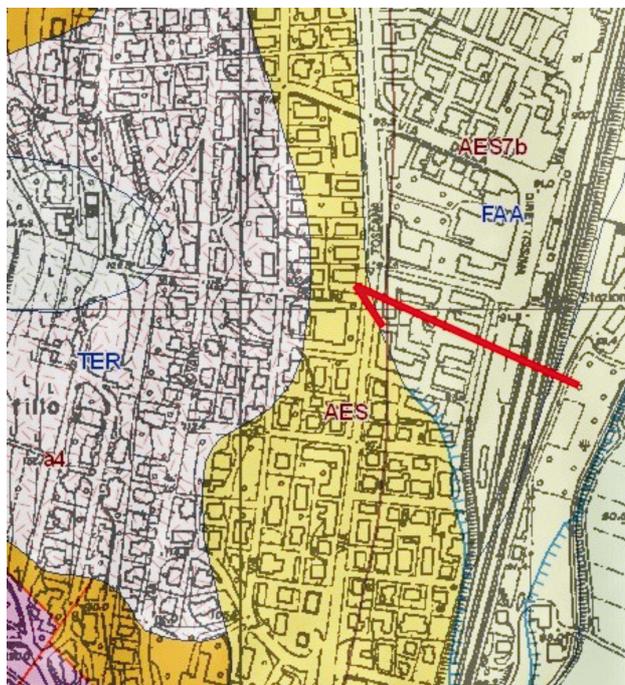
Figura 5 – Carta geologica dell'area in esame (tratta dal sito del Servizio Geologico e Sismico dei Suoli della Regione Emilia Romagna)

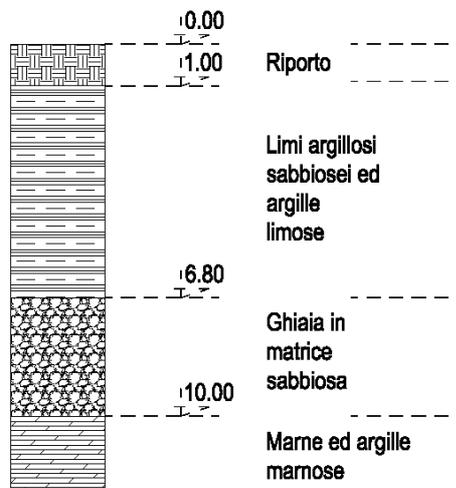
Figura 6 – Stratigrafia del sito in esame

In dettaglio, nel sito indagato, la stratigrafia è risultata la seguente:

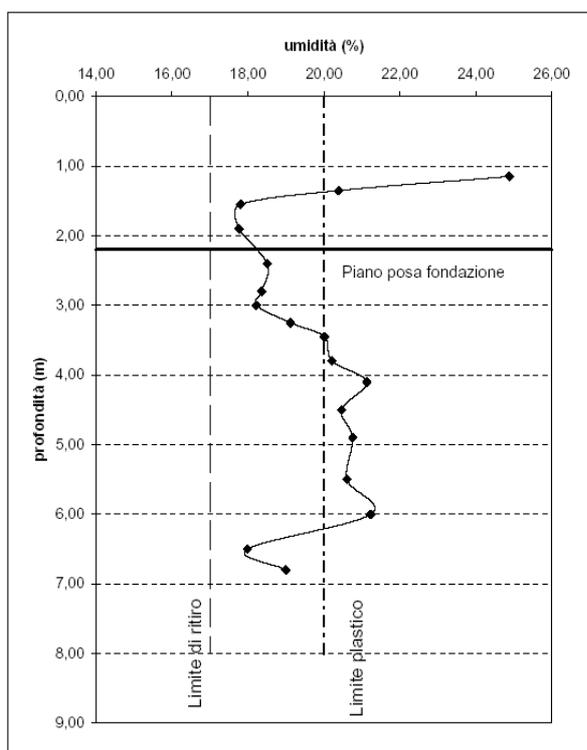
Figura 7 – Variazione del contenuto d’acqua con la profondità nei terreni del sito indagato

Dall’esame del grafico sopra riportato, si rileva che nella zona compresa tra -1.50 e -3.40 m dal piano campagna il contenuto in acqua è prossimo al limite di ritiro. E’ evidente che in questa fascia, sede delle strutture fondali, si è verificato un essiccamento del terreno e, quindi, un ritiro volumetrico.

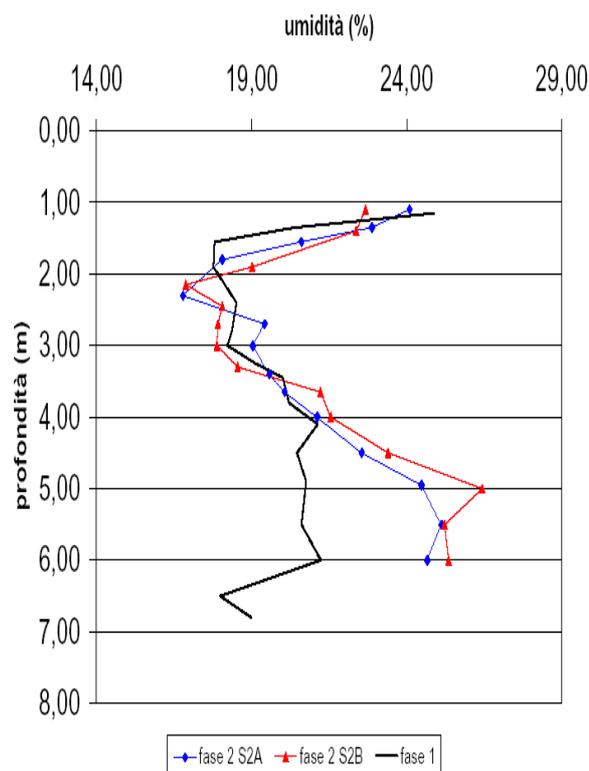
Figura 8 – Confronto del contenuto in acqua dopo la fase di imbibizione dei materiali in esame

Come si evince dai risultati ottenuti, la zona posta al di sotto del livello piezometrico ha evidenziato un aumento del contenuto in acqua passando da percentuali prossime al 19% a valori intorno al 25%. I contenuti in acqua compresi tra il 24% ed 27% rappresentano la totale saturazione del materiale in esame.

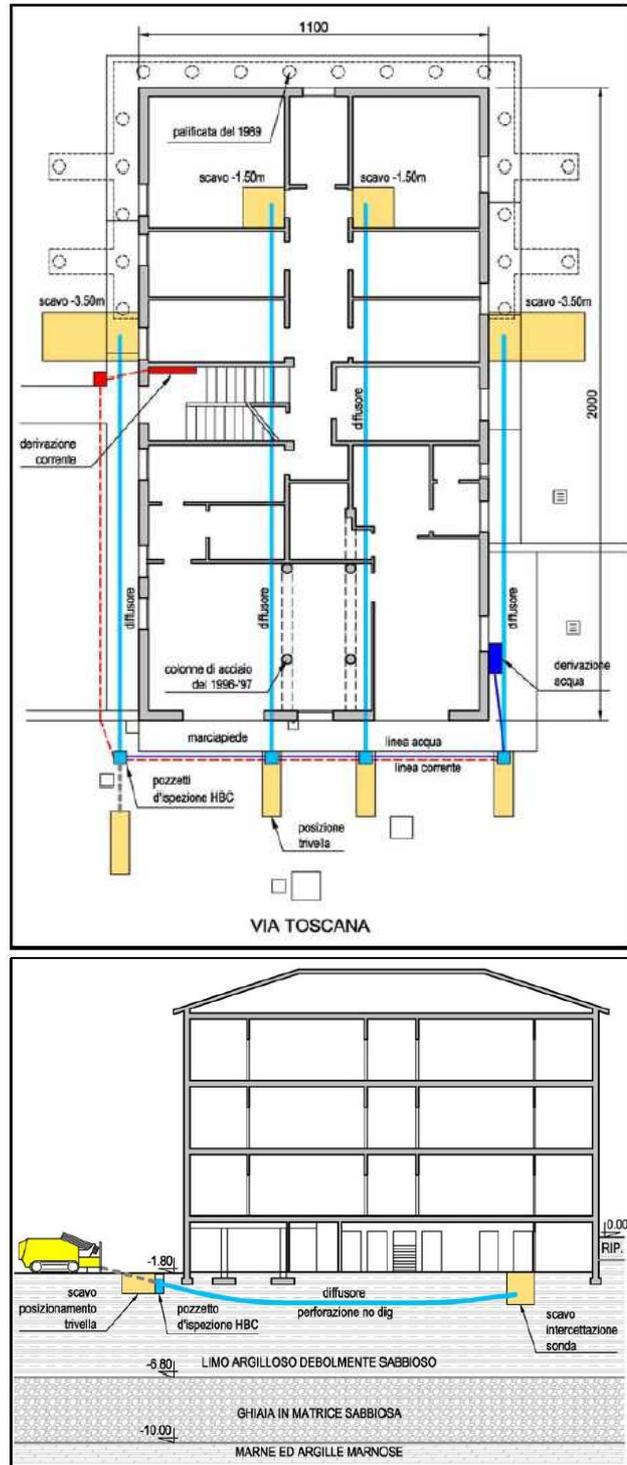
Figura 9 – Pianta e sezione dell'impianto realizzato

Nel 2008 è stato eseguito il consolidamento mediante l'installazione di un impianto di controllo dell'umidità del terreno (sistema brevettato HBC). Come si evince dal progetto dell'impianto, figura 9, sono state poste in opera, a profondità opportuna, quattro tubazioni di polietilene pre-forate sub-orizzontali. Esse hanno la funzione di diffondere nel terreno di sedime del fabbricato l'acqua necessaria a mantenerne costante l'umidità indipendentemente da tutte le condizioni esterne che possano intervenire. Ovviamente, l'impianto non interessa la parte di fabbricato a suo tempo consolidata con pali.

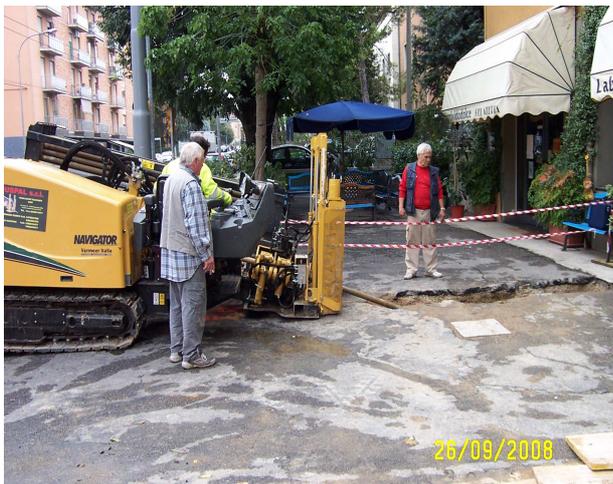
Figura 10 – Realizzazione delle perforazioni “No Dig”

l'impiego di una perforatrice orizzontale (No-Dig) senza intervenire minimamente all'interno dell'esercizio commerciale ubicato al piano terra. Il "Directional Drilling" è un sistema di perforazione basato sull'esecuzione di una trivellazione, mediante una testa orientabile ed un sistema per localizzarla. L'avanzamento della testa di perforazione, per l'esecuzione del "foro pilota", avviene per la combinazione dei movimenti di spinta e rotazione esercitati dalla macchina. Nel caso realizzato, è stato sufficiente eseguire quattro scavi, due nelle cantine e due nel cortile, per l'intercettazione della sonda.

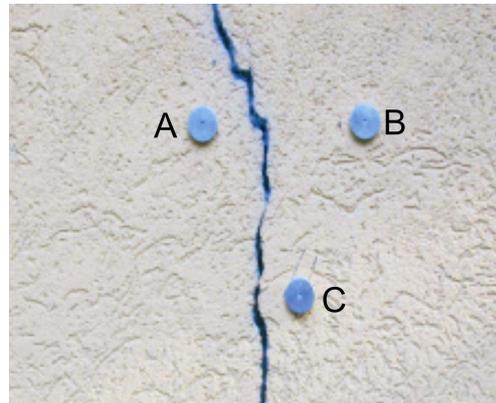
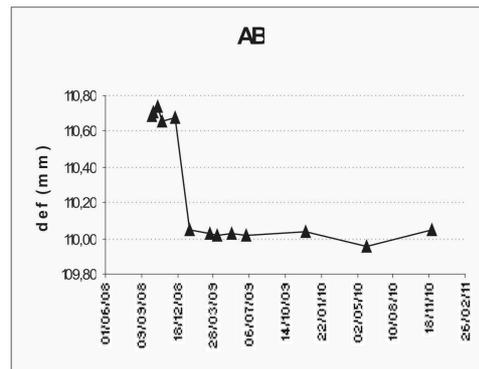
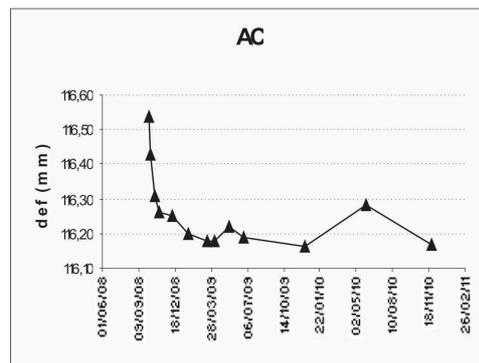
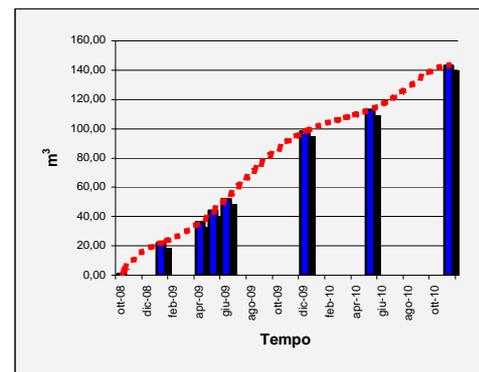
Figura 11 – Stazione crepemetrica, relative letture eseguite e consumi di acqua nel biennio di funzionamento dell'impianto.

L'impianto è stato attivato a settembre 2008 e contestualmente è stato implementato un monitoraggio che consiste nel controllo delle lesioni maggiormente significative per mezzo di stazioni crepemetrie, nel rilievo dei consumi d'acqua tramite un contatore e nelle verifiche di funzionamento delle linee mediante una centralina elettronica di controllo. I risultati ottenuti sono stati eccellenti. Come si evince dai grafici riportati, i movimenti, dopo una prima fase di assestamento di qualche mese, si sono completamente arrestati. Le misure si riferiscono ad una stazione crepemetrica critica in quanto ubicata sulla lesione principale presente sul muro esterno in corrispondenza dell'inizio della palificata. La necessità di acqua è stata minima così come ipotizzato in fase progettuale. In particolare l'ultima lettura, eseguita in data 30/09/2010, indica un consumo totale pari a 143 m³ in linea con le caratteristiche di permeabilità dei terreni. Esaminando l'andamento dei consumi di acqua si nota come, dopo il periodo di assestamento iniziale, il consumo accenni ad un andamento pseudo-sinusoidale a testimonianza dell'influenza stagionale sul processo.
